**CPT-CAM-017-15**

**CONCEPTO TÉCNICO SOBRE HUNDIMIENTO DE LA  
EMBARCACIÓN "ORCA V" EN LA MARINA  
INTERNACIONAL DE SANTA MARTA, MAGDALENA.**

**Corporación Autónoma Regional del  
Magdalena - CORPAMAG.**

*Santa Marta, octubre 09 de 2015*

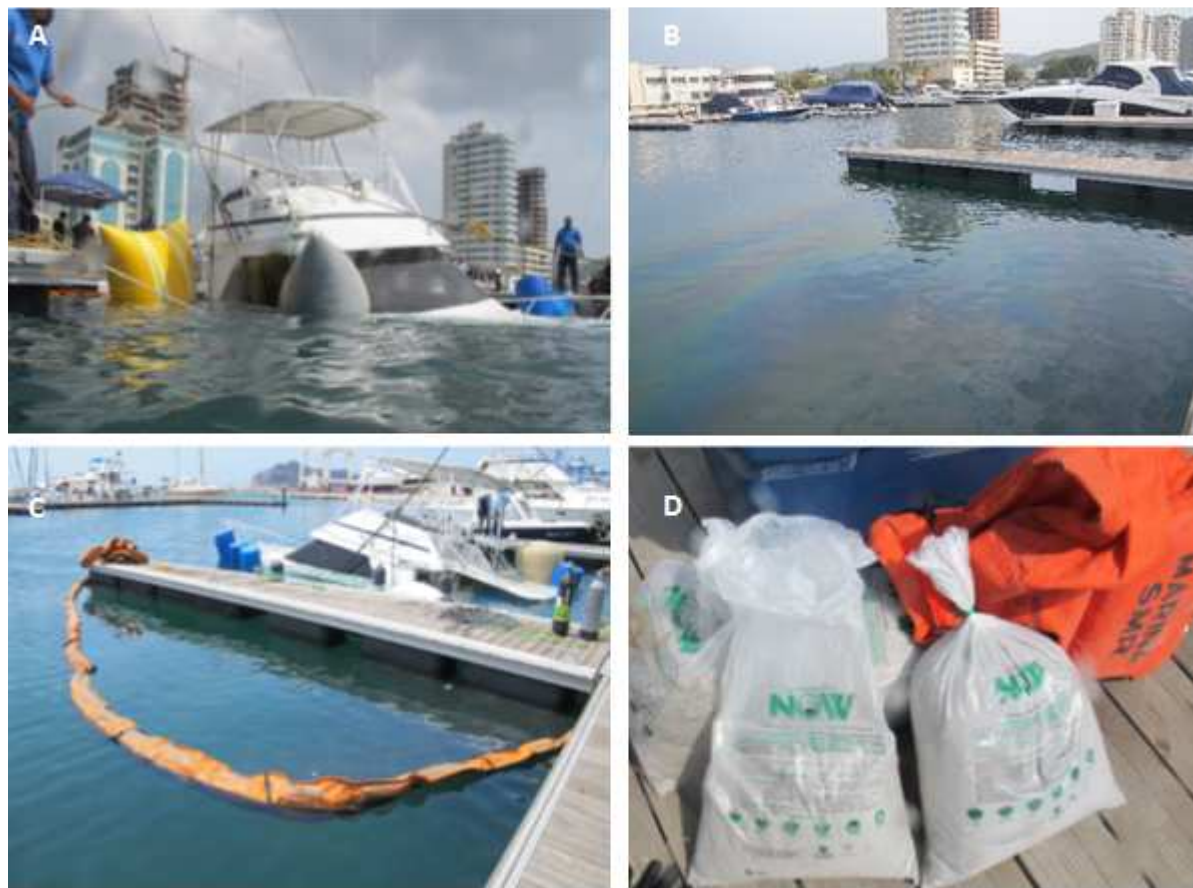
El día 04 de septiembre de 2015 se realizó la salida, con el fin de hacer un reconocimiento inicial del área afectada por el siniestro, así como del impacto que pudo haber sobre la fauna y flora marina presente en la zona de estacionamiento de las embarcaciones. Durante el recorrido, se observó que el yate “Orca V” estaba hundido parcialmente, sin embargo, la respuesta rápida por parte del equipo de trabajo de reflote evitó la afectación sobre el fondo marino por arrastre de la embarcación o fragmentos de la misma (Figura 1A). También se observaron manchas iridiscentes del compuesto derramado en aguas dentro de la marina (Figura 1B), barreras de contención para evitar la expansión (Figura 1C) y material vegetal adsorbente específico para derrame de hidrocarburos (Figura 1D). Según información suministrada por personal de la Marina y fuentes periodísticas la embarcación contenía cerca de 60 galones de combustible diésel ([Solano, 2015](#)).

**Figura 1. Hundimiento de la embarcación “Orca V” el 4 de septiembre de 2015. A. Procedimiento de reflote del yate. B. Iridiscencia presente en aguas dentro de la Marina Internacional de Santa Marta. C. Barrera de contención del hidrocarburo. D. Material vegetal adsorbente.**

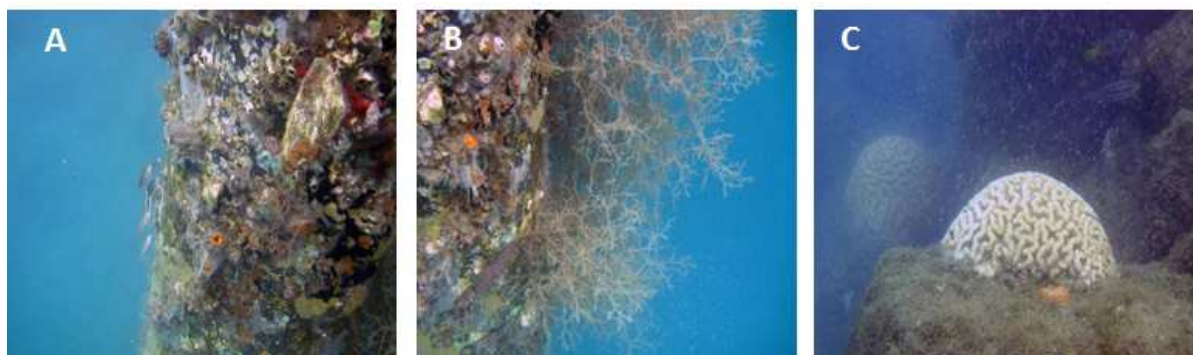
En los pilotes que soportan los puentes, se observó gran variedad de organismos incrustantes (fouling) y epibiontes como balanos, moluscos bivalvos y briozoos de la especie *Zoobotryon verticillatum* (Figura 6A y B). Así mismo, en las estructuras rocosas que bordean la Marina por la parte sur, se observó una especie de coral escleractinio, (*Colpophyllia natans*, Figura 6C).

**Figura 6. Fauna bentónica asociada a las rocas que bordean la Marina Internacional de Santa Marta y a los pilotes. A. Organismos incrustantes (fouling) asociado a los pilotes de la marina. B. briozoo *Zoobotryon verticillatum* creciendo sobre los pilotes. C. Colonias de *Colpophyllia natans* sobre rocas que bordean el área de la marina.**

Las observaciones realizadas al fondo marino, mostraron que la estructura construida para delimitar las zonas de atraque en la Marina Internacional de Santa Marta, se ha convertido en un área de establecimiento de algas y especies bentónicas sésiles como esponjas y corales, entre otros; además la estructura sirve como refugio para alevines y peces en estadio juvenil, crustáceos o moluscos que llegan a la zona en busca de alimento y refugio. Durante las dos visitas realizadas no se evidenció afectación inmediata o aguda sobre la biota asociada. Una semana después del incidente no se había presentado blanqueamiento o daño en las colonias coralinas, ni muerte de organismos por asfixia o envenenamiento. Cabe destacar que el comportamiento del contaminante en los organismos acuáticos depende de las especies presente y de la concentración de la sustancia expuesta ([Benedet et al., 2004](#)).

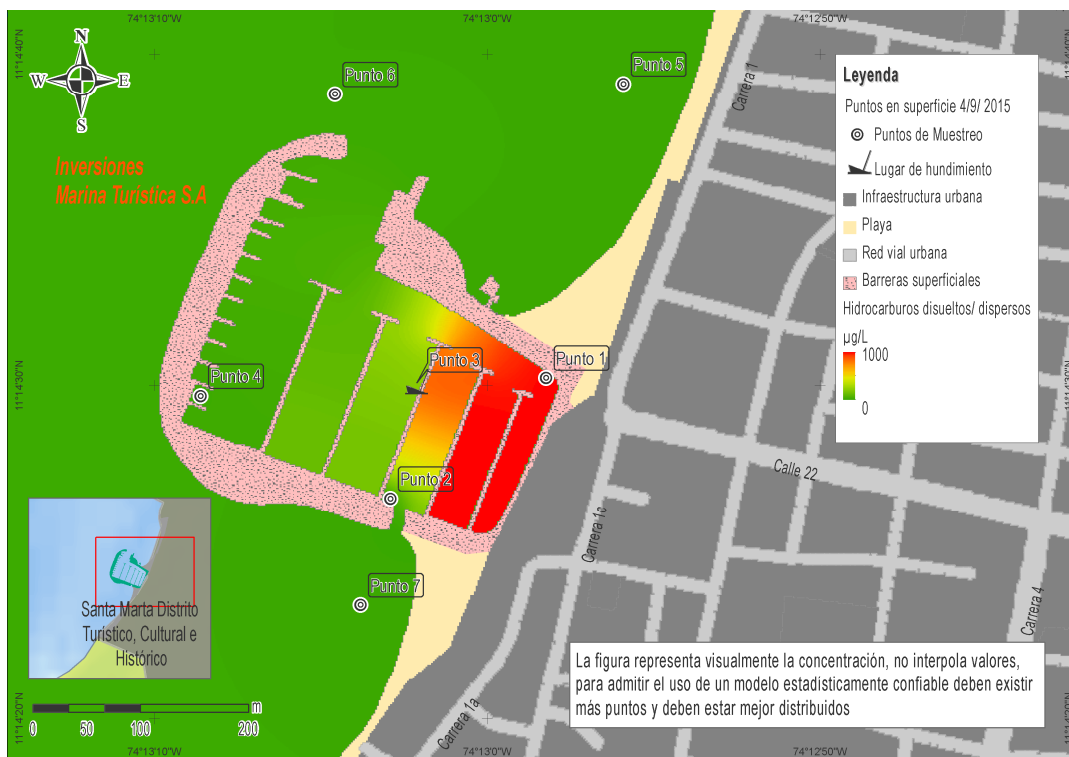
**Figura 7. Distribución espacial de los hidrocarburos disueltos y dispersos - HDD ( $\mu\text{g/L}$ ), en muestras de aguas de superficie recolectadas en la Marina Internacional de Santa Marta y puntos aledaños el 04 de septiembre de 2015.**

Por otro lado, en las muestras de fondo los valores de HDD fueron inferiores a  $10,0 \mu\text{g/L}$ , lo que permite inferir que para el momento de la visita no se había presentado dispersión del compuesto en la columna de agua. Así mismo, las concentraciones determinadas en las muestras de superficie y fondo, recolectadas durante la segunda visita, el 11 de septiembre, no superaron el valor de referencia de la UNESCO (Tabla 7).

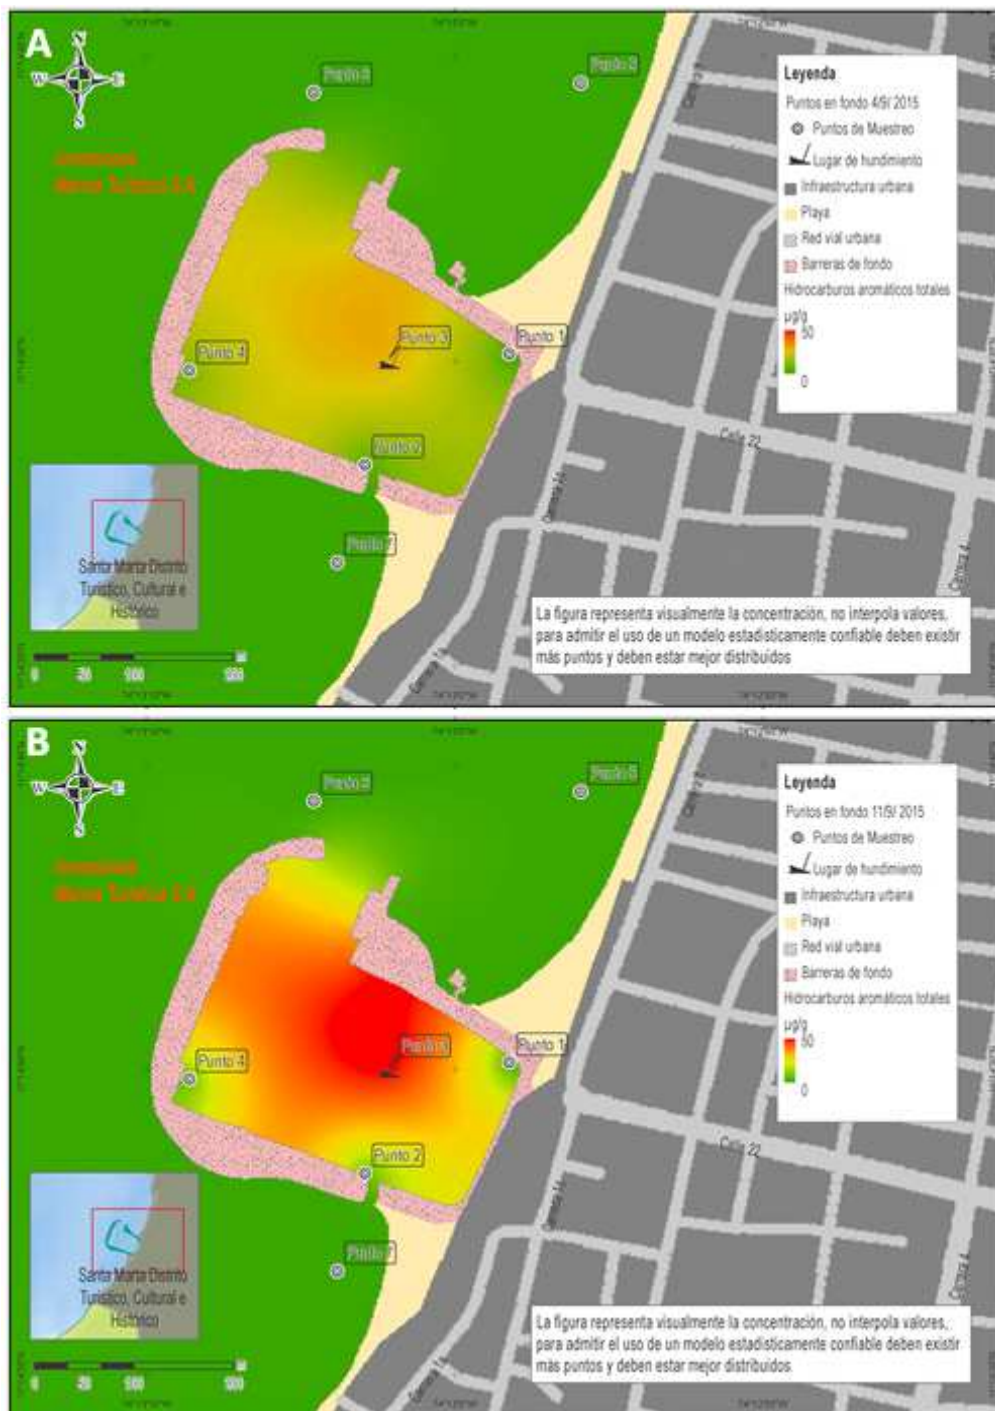
En cuanto a los sedimentos recolectados durante las dos visitas, las concentraciones de HAT dentro de la Marina superaron el valor de referencia ( $3,9 \mu\text{g/g}$ ), definido como "concentración alta" para sedimentos por el Program National Status and Trends (NS&T) de la National Oceanic and Atmospheric Administration ([NOAA, 1990](#)), (Tabla 7). En la Figura 8 se observa el comportamiento espacial del contaminante en el área con una distribución radial que parte del punto del hundimiento (punto 3).

**Figura 8. Distribución espacial de los hidrocarburos aromáticos Totales HAT (ug/g), en muestras de sedimentos recolectadas en la marina internacional de Santa Marta y puntos aledaños luego del hundimiento del yate “Orca V” el 4 de septiembre de 2015. A. Muestras tomadas el día 04-09-15. B. Muestras tomadas el día 11-09-15.**

Al no existir estudios previos para la zona, donde se evalúe la presencia de HAT en los sedimentos, no es posible asegurar que las concentraciones determinadas correspondan únicamente a la afectación causada por el incidente del 04 de septiembre, puesto que además de este, han ocurrido en el pasado otros vertimientos crónicos que no es posible diferenciar, derivado de actividades como el tráfico marítimo y las actividades que se desarrollan en el lugar aumentan las posibilidades de la presencia de este tipo de residuos (Tabla 7 y Figura 8).
