ASUNTO: Entrega Concepto Técnico CPT-CAM-010-15 – Sobre la calidad del agua en las playas de El Rodadero y Salguero tras rebosamiento de aguas residuales de la Empresa METROAGUA SA ESP

CPT-CAM-010-15

CONCEPTO TÉCNICO SOBRE LA EVALUACIÓN DE LA CALIDAD DEL AGUA EN LAS PLAYAS DE EL RODADERO Y SALGUERO TRAS VERTIMIENTO DE AGUAS RESIDUALES POR LA EMPRESA

Santa Marta DTCH, 26 de mayo de 2015

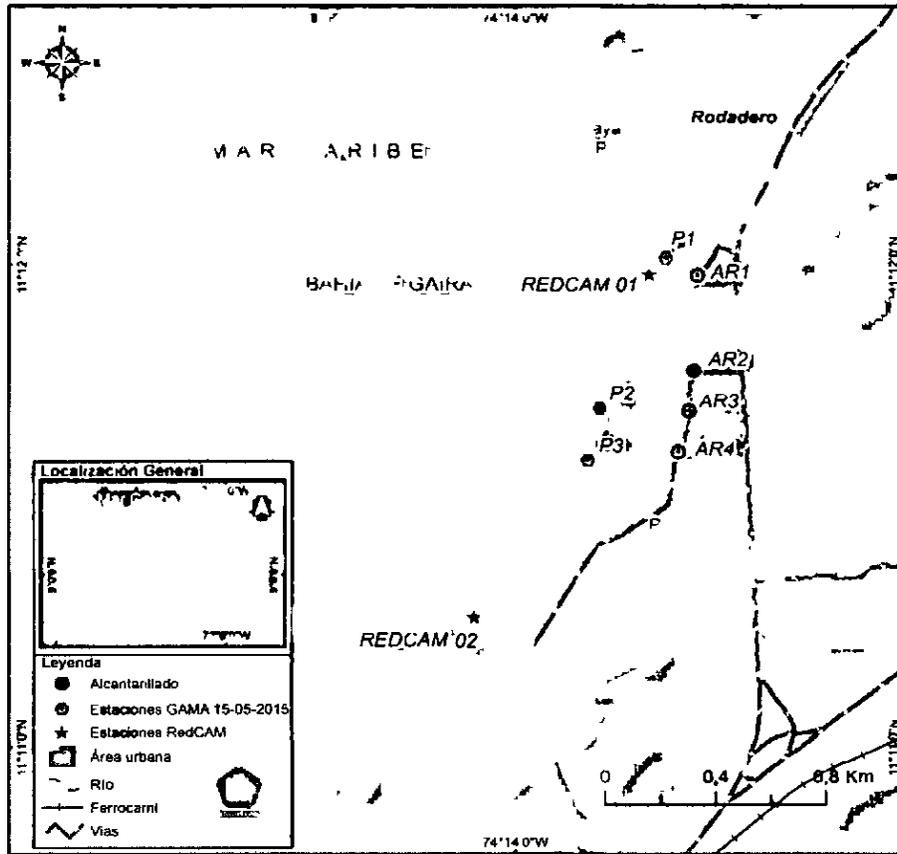
Figura 2 Ubicación de las estaciones muestreadas el día 15 de mayo de 2015 (P1, P2 y P3-círculos verdes), alcantarillados rebosados de agua residual (AR1, AR2, AR3 y AR4--círculo rojos) Fuente: LABSIS

Tabla 1 Durante la fase de campo se registraron las coordenadas de las estaciones, para la generación de un mapa donde se ubica el alcantarillado rebosado y las estaciones más cercanas pertenecientes a la REDCAM (Figura 2).

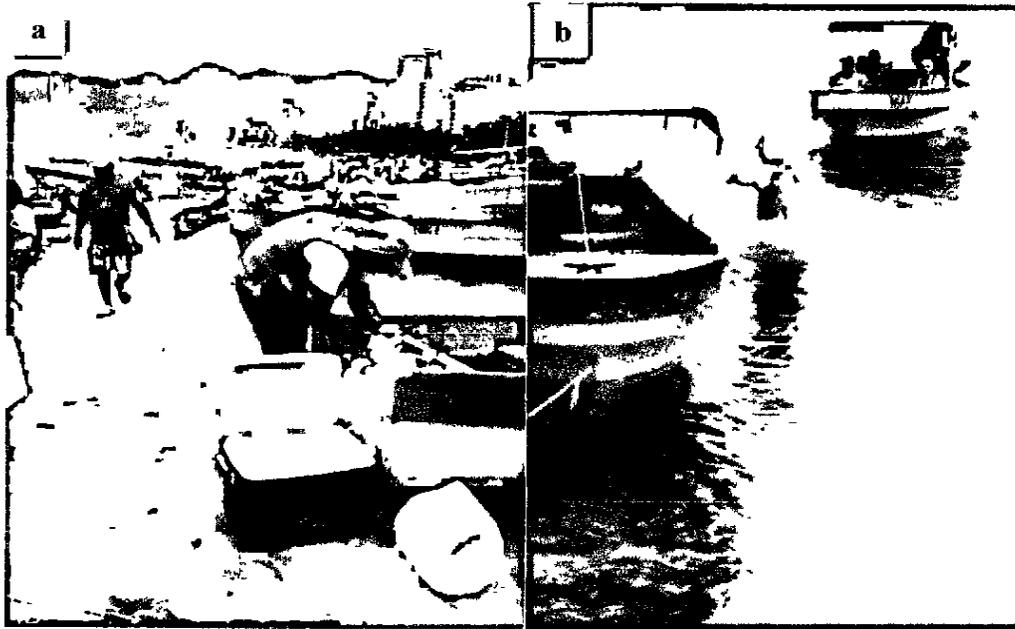
Figura 3 Registro fotográfico de las actividades desarrolladas durante la salida de campo el día 15 de mayo de 2015. a) medición de parámetros in situ en la estación Punto 1 (Frente a Mi Ranchito), b) recolección de muestras de agua superficial para los análisis fisicoquímicos y microbiológicos. Fotos: Max Martínez.

En cada uno de los tres puntos seleccionados, se midieron los parámetros *in situ* (salinidad, temperatura, pH y oxígeno disuelto) y se tomaron muestras de aguas para análisis de Coliformes y nutrientes (Figura 3) Las mediciones *in situ* se realizaron siguiendo los métodos descritos en la **¡Error! La autoreferencia al marcador no es válida.** Las muestras para el análisis de nutrientes se recolectaron y se transportaron según los procedimientos del LABCAM, siguiendo las recomendaciones del Standard Methods (APHA *et al.*, 2012), antes de ser procesadas por el personal técnico del INVEMAR
