**CPT-CAM-017-15**

**CONCEPTO TÉCNICO SOBRE HUNDIMIENTO DE LA  
EMBARCACIÓN "ORCA V" EN LA MARINA  
INTERNACIONAL DE SANTA MARTA, MAGDALENA.**

**Corporación Autónoma Regional del  
Magdalena - CORPAMAG.**

*Santa Marta, octubre 09 de 2015*

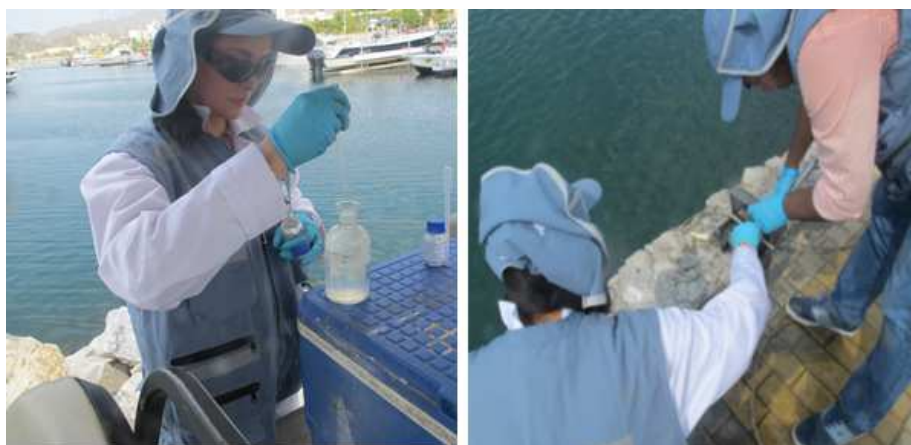
**Figura 3.** Toma de muestras de agua y sedimentos, y medición de parámetros fisicoquímicos “in situ” en los puntos de muestreo de la Marina Internacional de Santa Marta el 04 de septiembre de 2015.

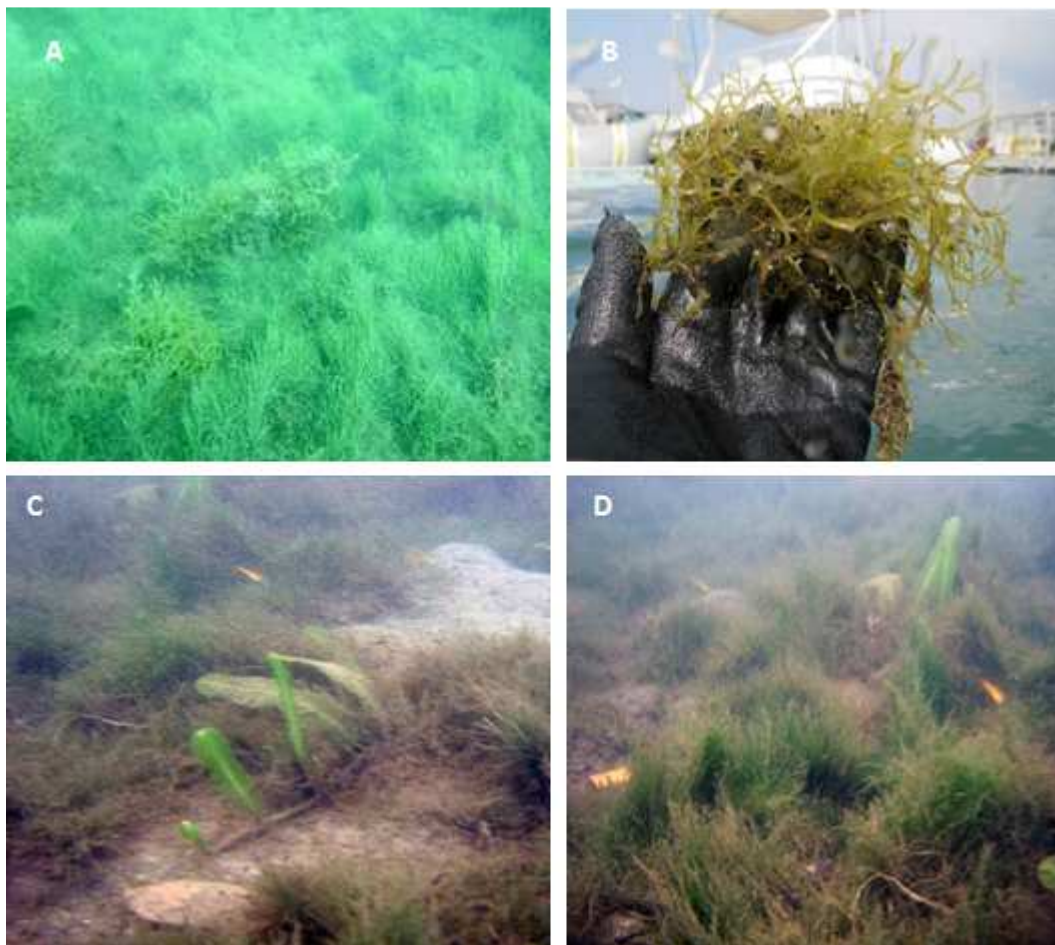
Las actividades de observación permitieron determinar que el fondo alrededor del sitio del hundimiento de la embarcación se compone principalmente de sedimento formado por fango arenoso, cubierto por una densa capa de macroalgas bentónicas de los géneros *Dictyota*, *Enteromorpha* y *Canistrocarpus* (*Canistrocarpus cervicornis* (Figura 4A y B) a una profundidad de 2,6 – 3 m. También se identificaron parches de macroalgas de la especie *Caulerpa sertularioides* y del género *Enteromorpha* sp (Figura 4C y D).

**Figura 4. Macroalgas bentónicas asociadas a fondos lodosos del área afectada por el hundimiento del yate Orca V. A. Tapete de macroalgas de la especie *Canistrocarpus cervicornis* y de los géneros *Dictyota*, y *Enteromorpha*. B. Fragmento de *Canistrocarpus cervicornis*. C y D. Parches de algas de la especie *Caulerpa sertularioides* y del género *Enteromorpha* sp., observadas los días 04 y 11 de septiembre de 2015.**

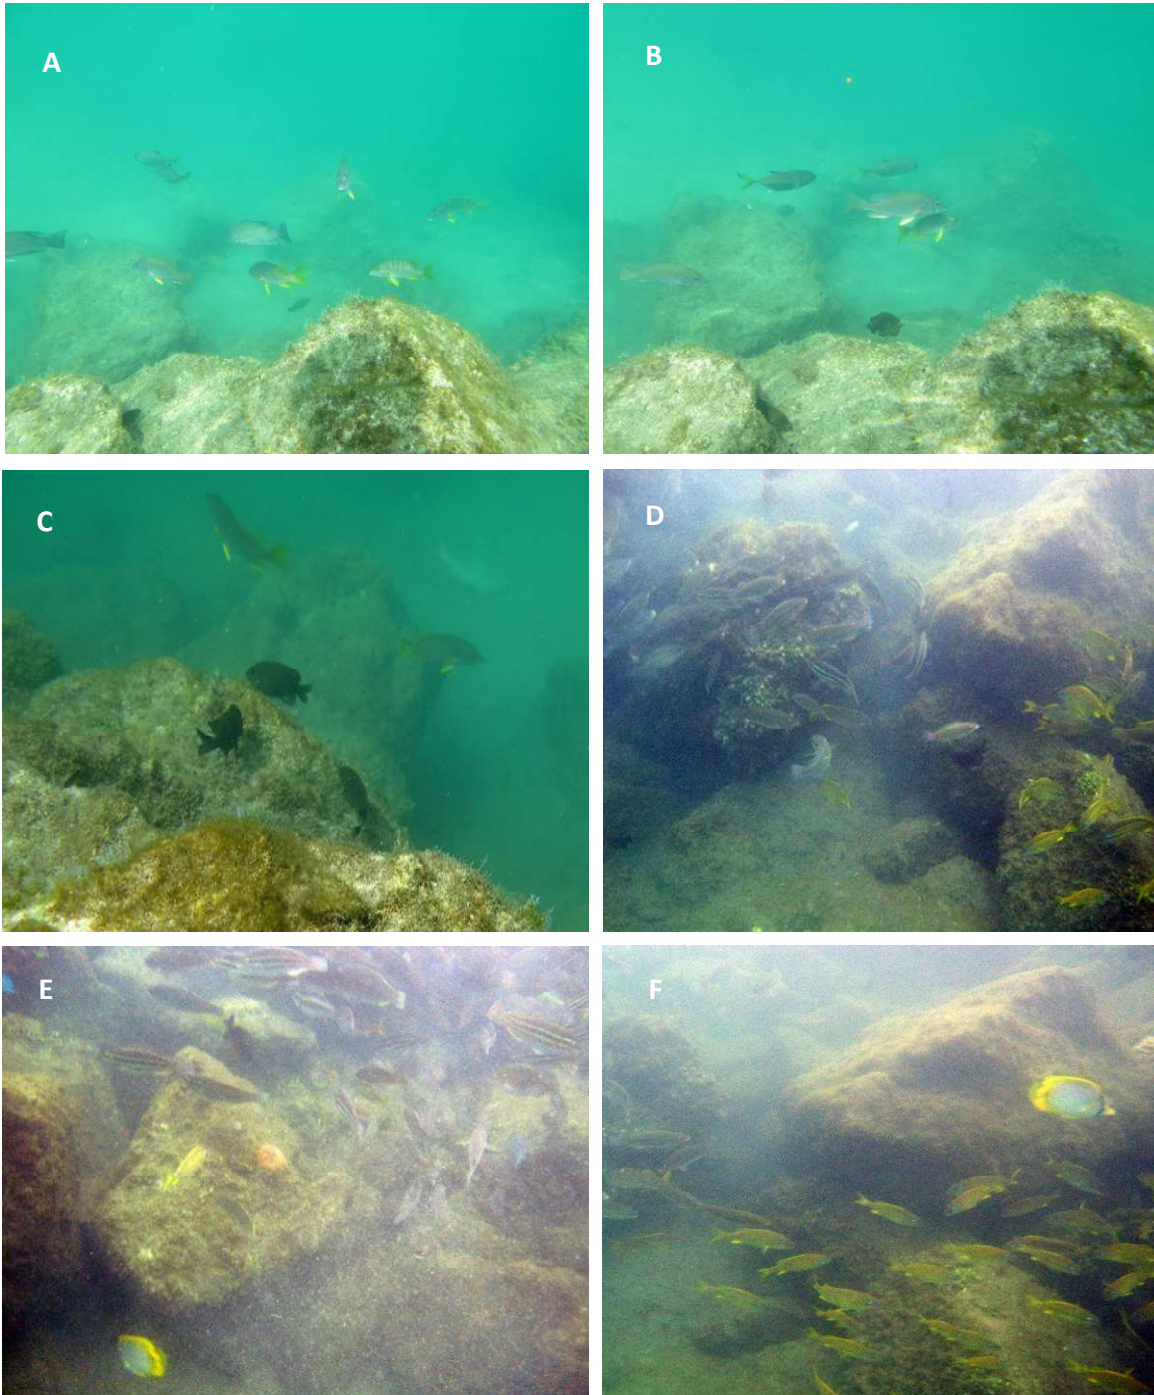
Durante las observaciones realizadas alrededor de la embarcación, se registró la fauna íctica presente al interior de la Marina (Figura 5). Se observaron en total once especies de peces en su mayoría en estadio juvenil e intermedio, que principalmente se agrupaban en las zonas rocosas que delimitan la Marina y bajo los puentes de unión de los puertos de atraque (

**Figura 5. Peces asociados a las estructuras rocosas que bordean la Marina Internacional de Santa Marta. A y B. Grupos de peces de las especies *Lutjanus apodus*, *Haemulon album* y *Caranx latus*. C. *Damiselas*, *Stegastes adustus*. D y E. Peces loro, *Scarus iseri* y *Scarus taeniopterus*. F. Pez mariposa *Chaetodon ocellatus* y grupo de peces de la especie *Haemulon flavolineatum*.**
